Propuesta de remodelación del parque zonal de Chimbote

Dra. Ana Sabogal

Seminario internacional Ciudades Sostenibles y Cambio Climático

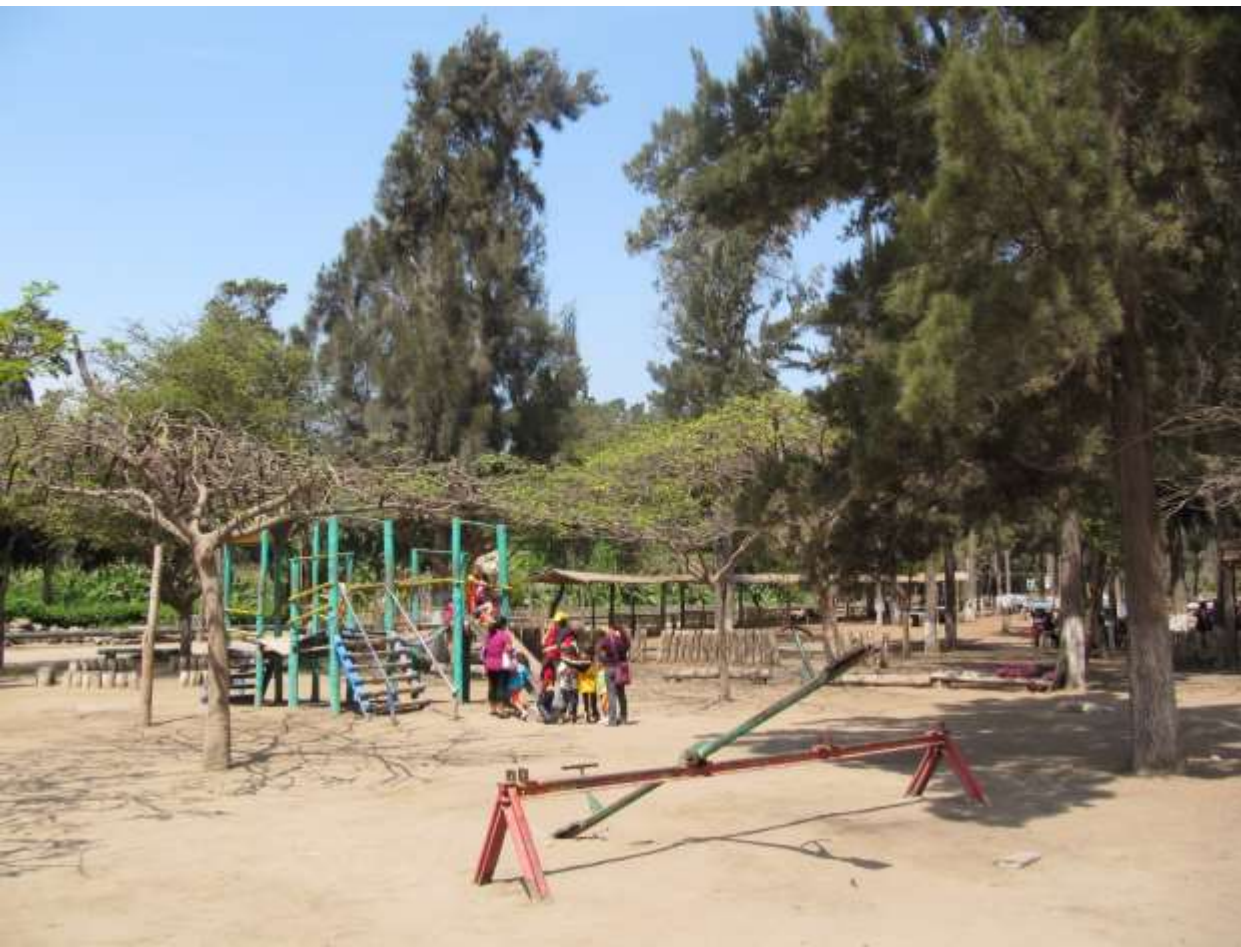
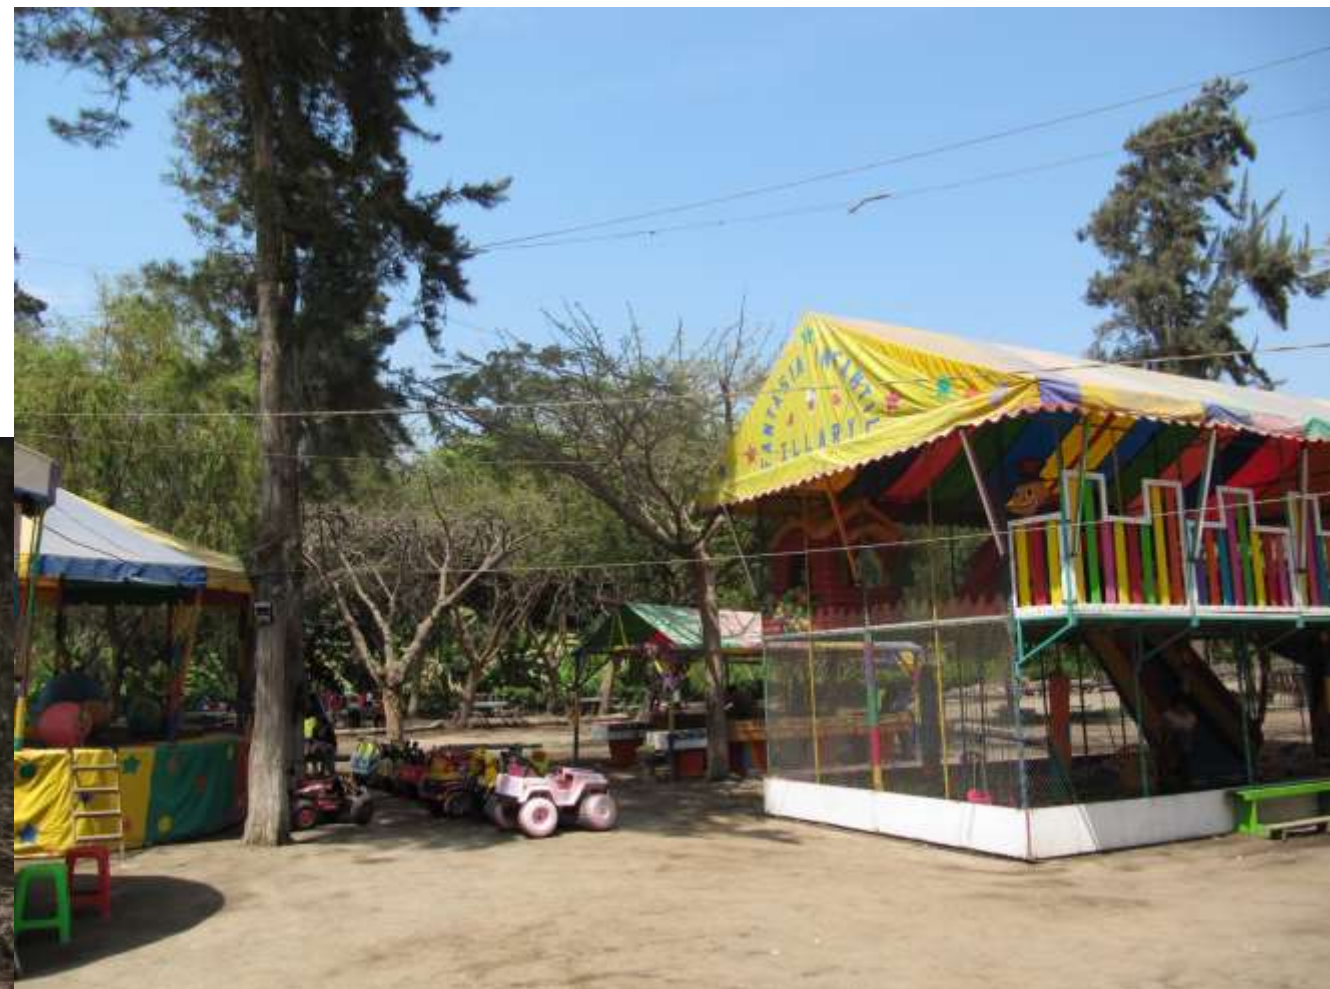
1. Golfito: en mal estado, no funciona
2. Concha acústica totalmente deteriorada, se usa para pasar música con radio. La madera esta apolillada y los plásticos rotos, sucios y viejos.
3. Zona de juegos infantiles de acceso libre esta en mal estado sin mantenimiento.
4. Barco museo. Las muestras de peces en formol se encuentran en muy mal estado, hay que renovarlas.
5. Piscina olímpica, la zona central no se utiliza ya que es muy profunda (3,5 m) además se encuentra rajada por la mitad.

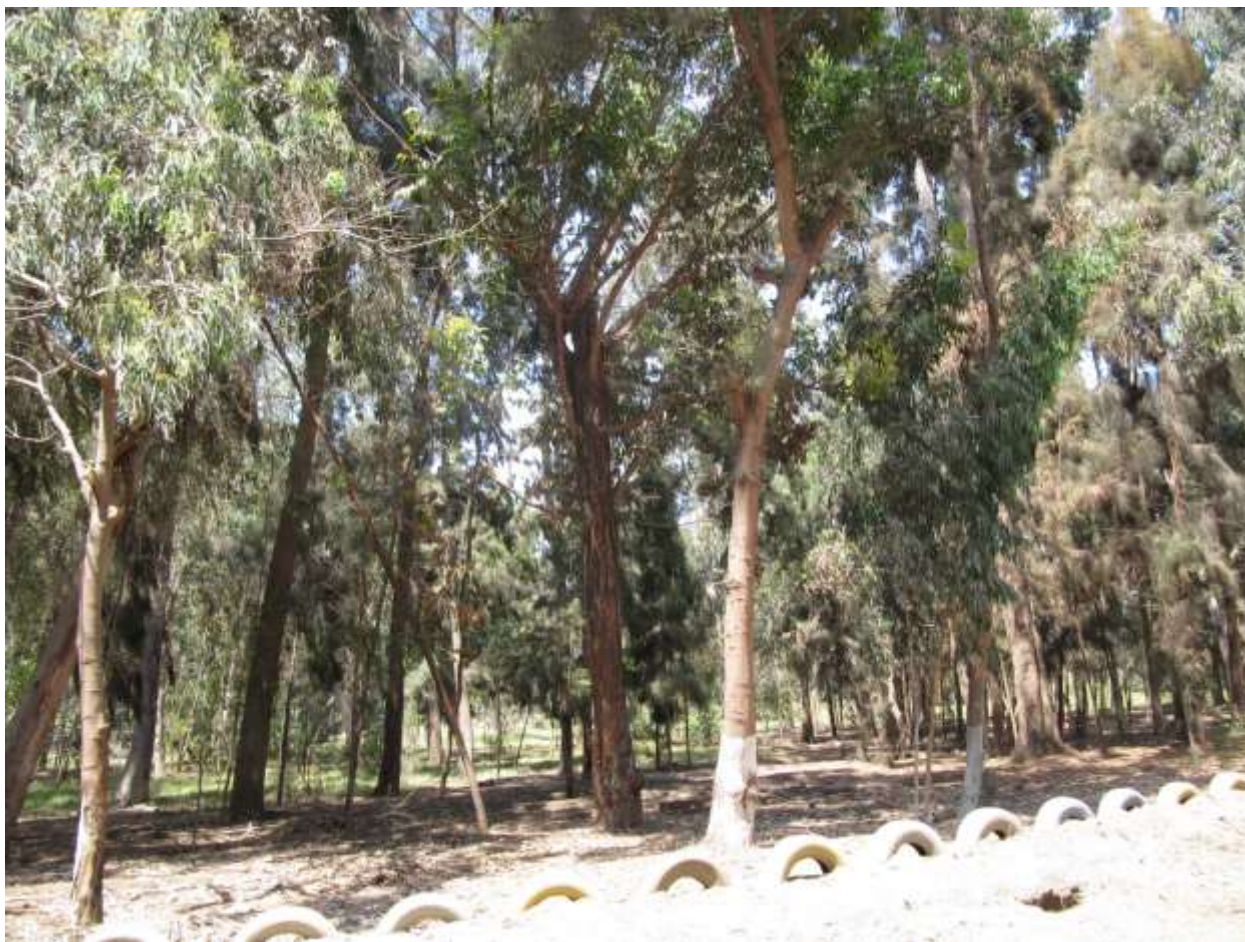
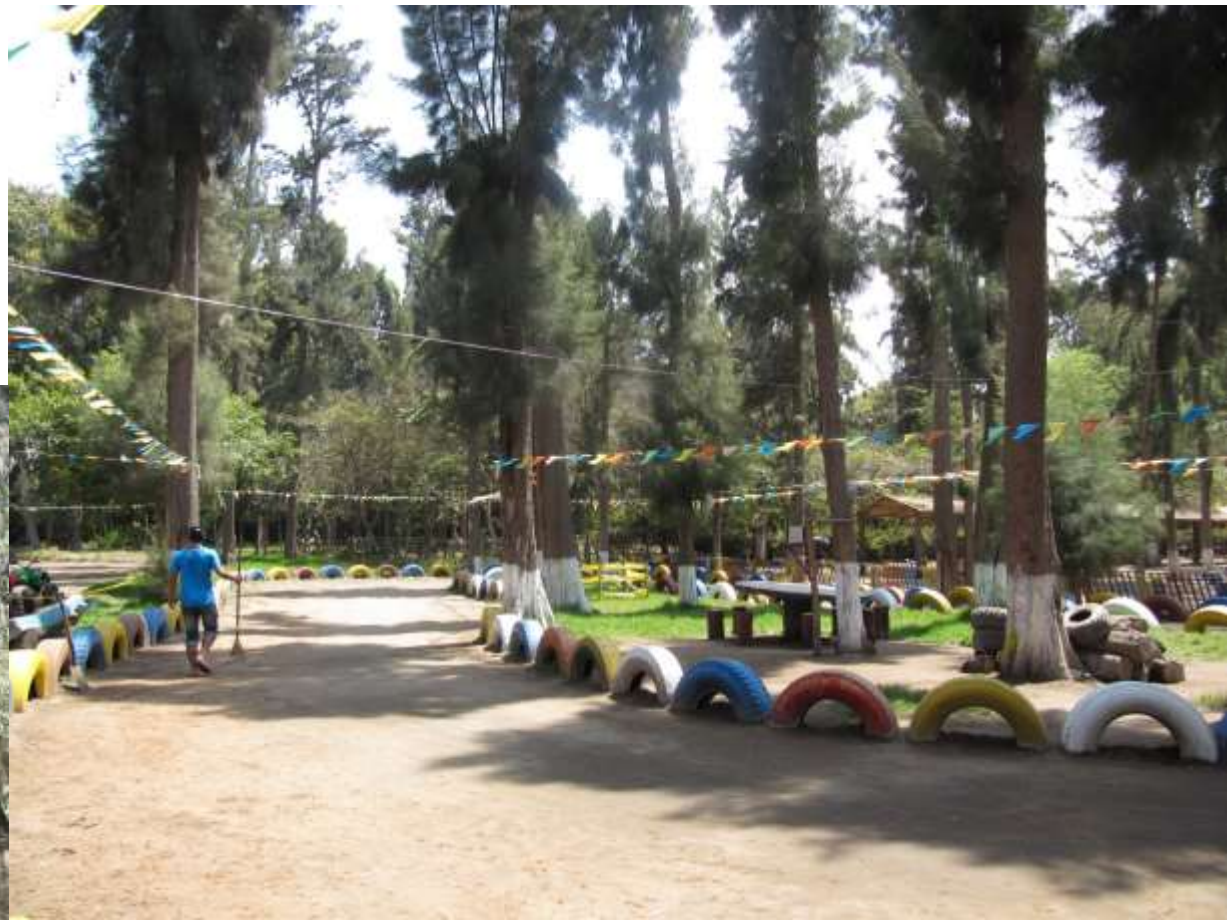
1. Zona de mesitas para refrigerio: de gran utilidad y uso
2. Chachicar arrendado, funciona bien, sin embargo el bosque del chachi car no presenta manejo forestal por lo que puede ser un peligro ya que esta conformado por árboles de eucalipto. La música del espacio es demasiado estridente.

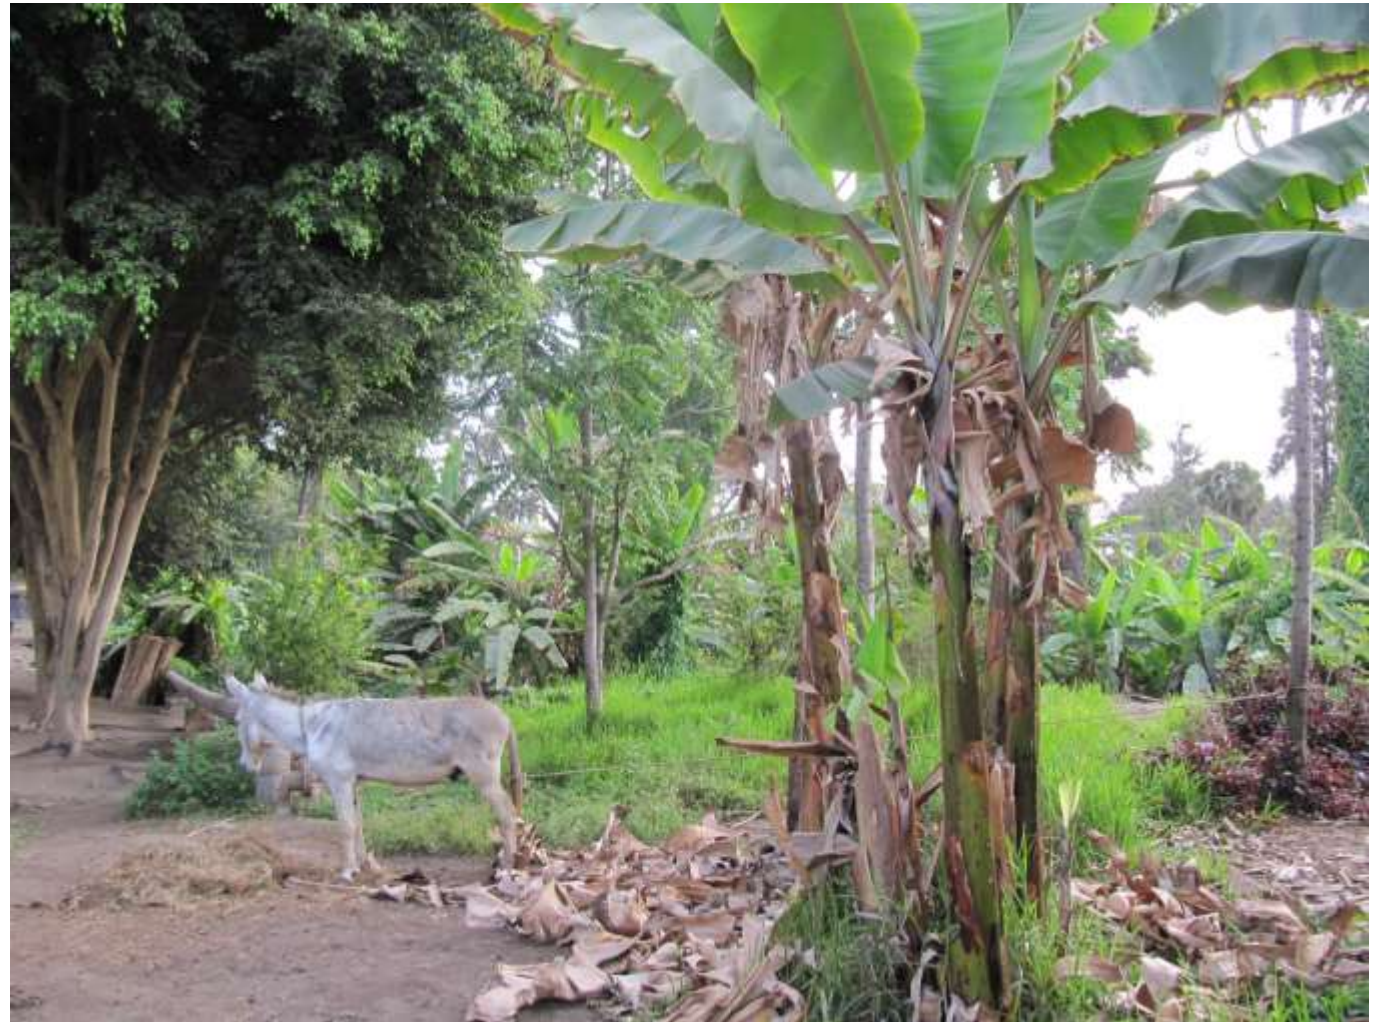
Asnodromo

1. Asnodromo: en muy mal estado, asnos infestados, sin mantenimiento veterinario.
2. Zoológico: en todo el parque poseen tucanes, pingüinos de Humboldt, patos, mono choro (2), ocelotes (2), iguanas y zarigüeyas. Los animales se encuentran amontonados en la jaulas
3. Zona de tortugas y loros, mantenida.
4. Minizoológico: con una jaula con dos maquisapas y otra con dos ocelotes.
5. Los animales reciben atención veterinaria insuficiente, una vez cada 6 meses.
6. No se cuenta ni con autorización para el zoocriadero.

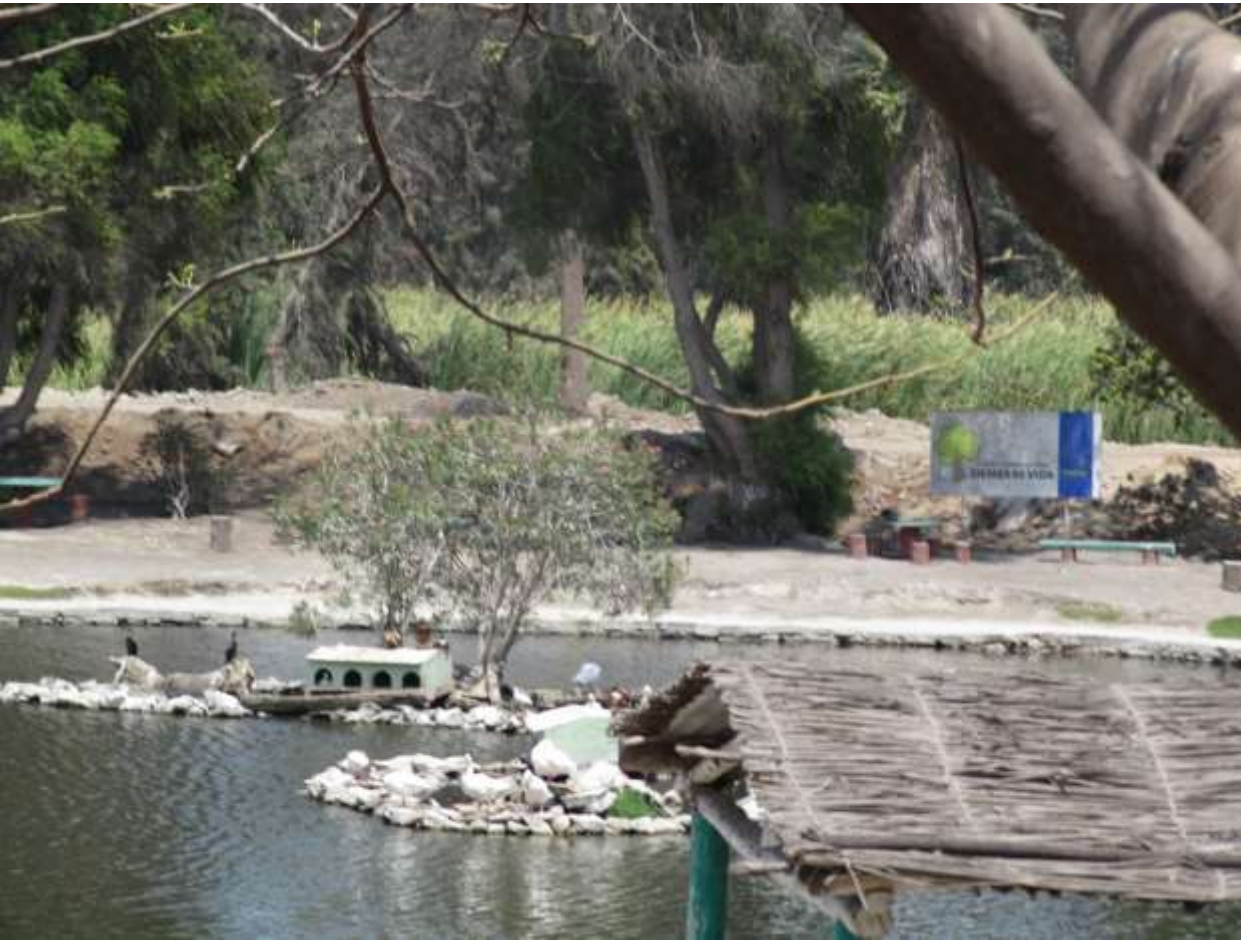
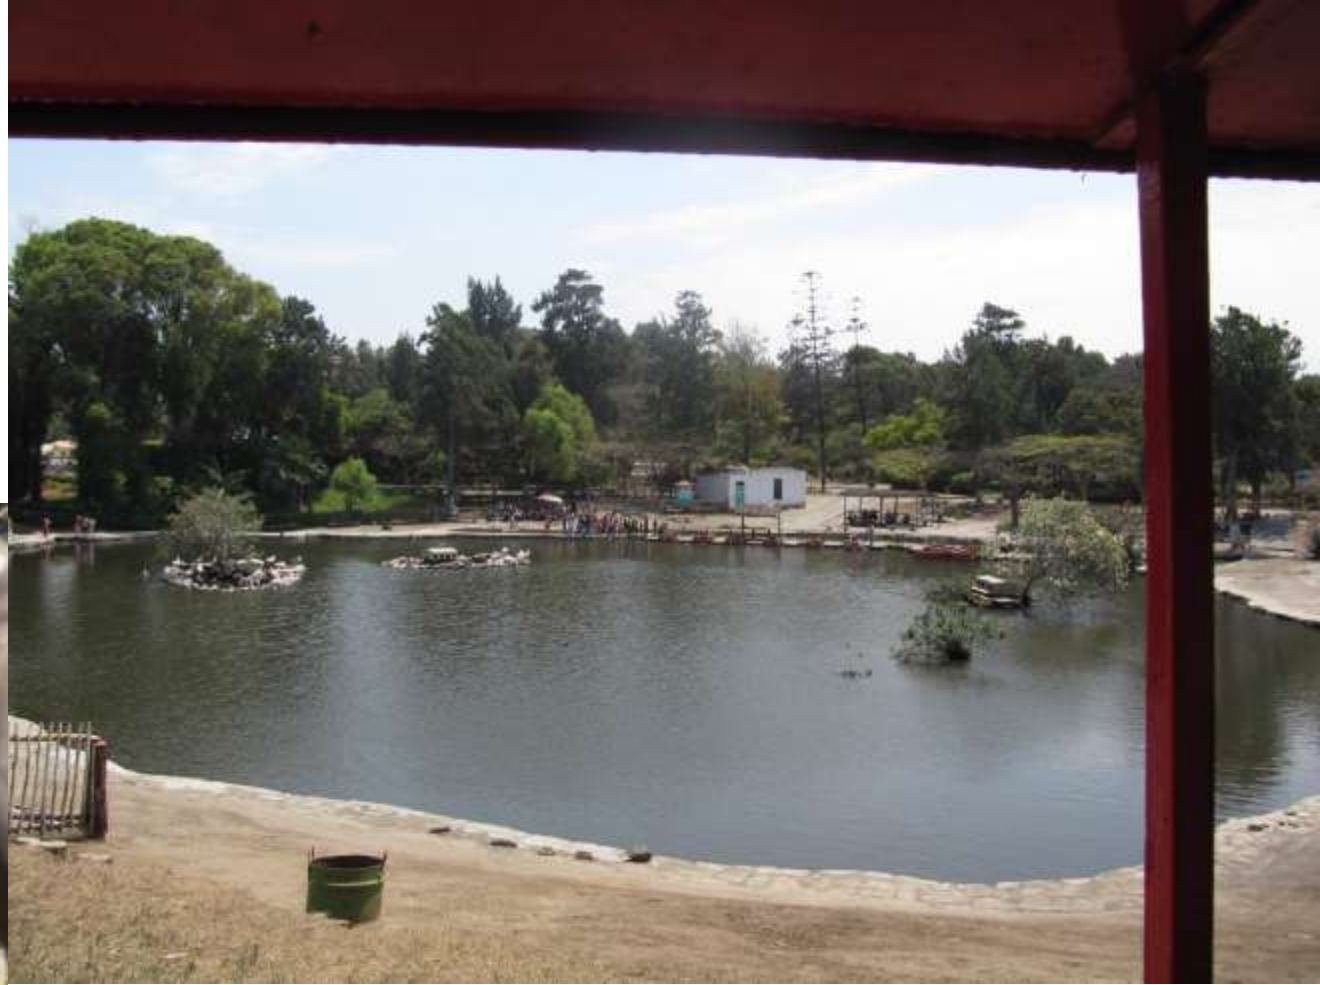
1. Agua: el agua del parque proviene de pozos, dos de los cuales se encuentran en desuso.
2. Laguna artificial con patos y pingüinos, carpas y lizas: se usa para paseo en bote. Alrededor de la laguna hay pocos árboles, uno de ellos es un sauce.
3. Canal: este bordea el parque viene desde el río Santa, el agua de este canal desemboca en el mar.
4. Lagunas naturales: estas están siendo tapadas por el desmonte.
5. Laguna natural N°3, rellena con tierra y revestida con piedras, debería recibir mantenimiento.

- **Laguna natural:**
- La laguna natural posterior a la artificial podría limpiarse y utilizarse para paseo en bote a pedal o pesca. Utilizar especies filtradoras de flor: achira (*Cana edulis*), cala o de cartucho (*Zantedeschia aethiopica*)
- Avistamiento de aves: utilizar zona de totorales para promover anidamiento de aves, crear circuito de avistamiento de aves.

- **Laguna artificial:**
- Alrededor de la laguna artificial sembrar especies de monte ribereño: sauces (*Salix humboltiana*), Sauco (*Sambucus peruviana*), baccharis (*Baccharis sp.*).
- Para evitar que se le de a los peces la canchita que se vende alrededor de la piscina se propone la venta de comida para peces. Introducir patos peruanos.

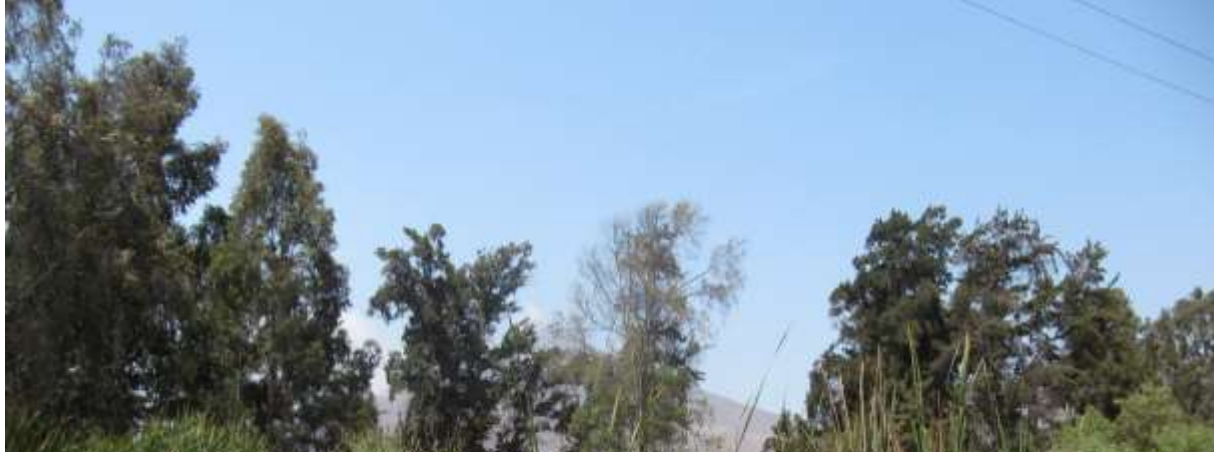
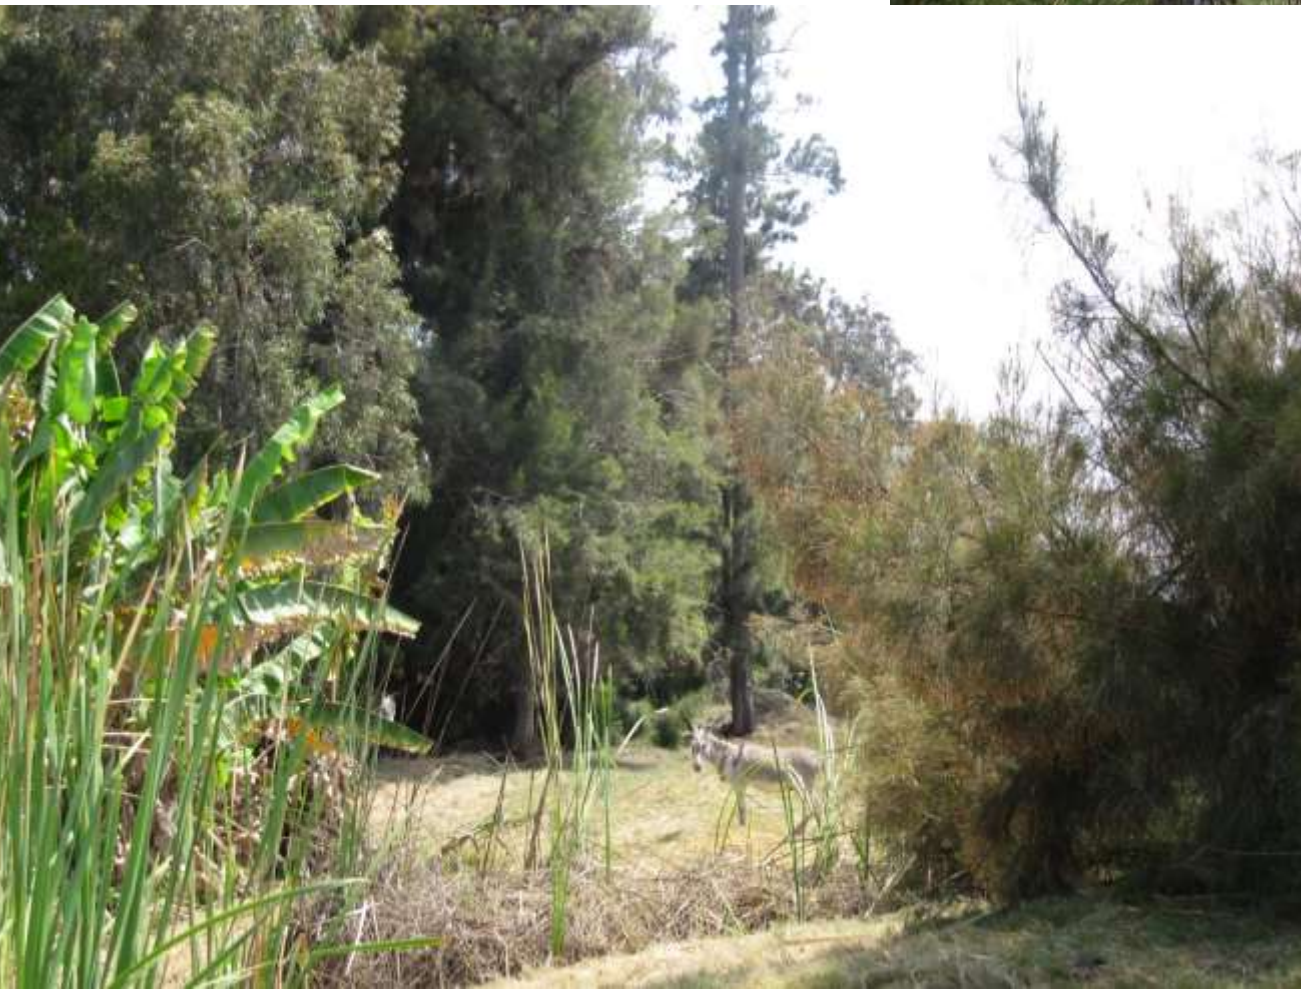
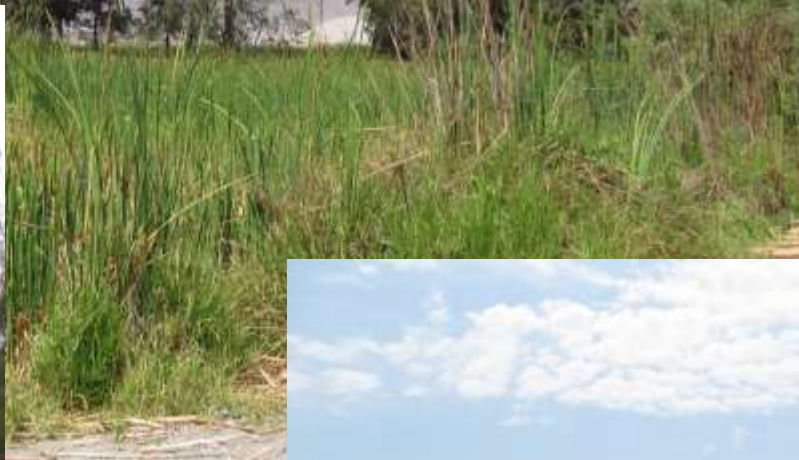
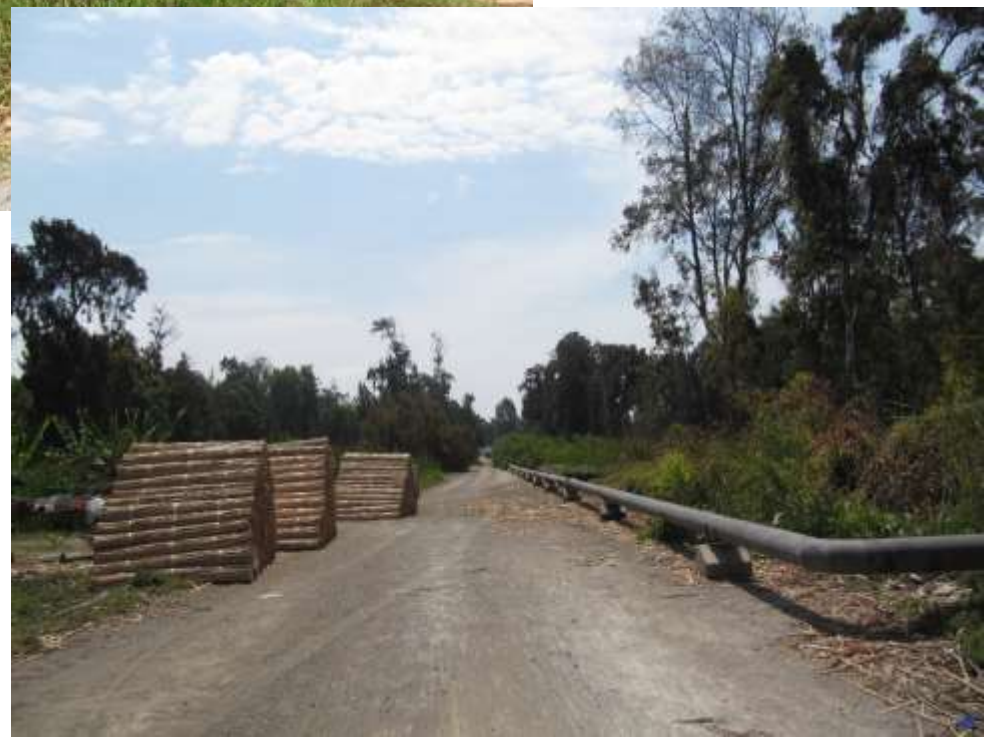
Totorales

1. Zona natural: área abandonada con puquiales, árboles viejos sin manejo, con grama china, totorales y napa freática muy alta.
2. Esta área se encuentra utilizada por personal externo que la alquila para utilizar la totora y tejer esteras.

- Se propone dejar un área natural de lomas con totorales bien mantenida como muestra del ecosistema natural, esta podría incluir la laguna natural.
- Desarrollar dunas con plantas nativas de las de dunas naturales costeñas.
- Implementar en la zona de recorrido del trencito educación ambiental con circuito de ecosistemas naturales.

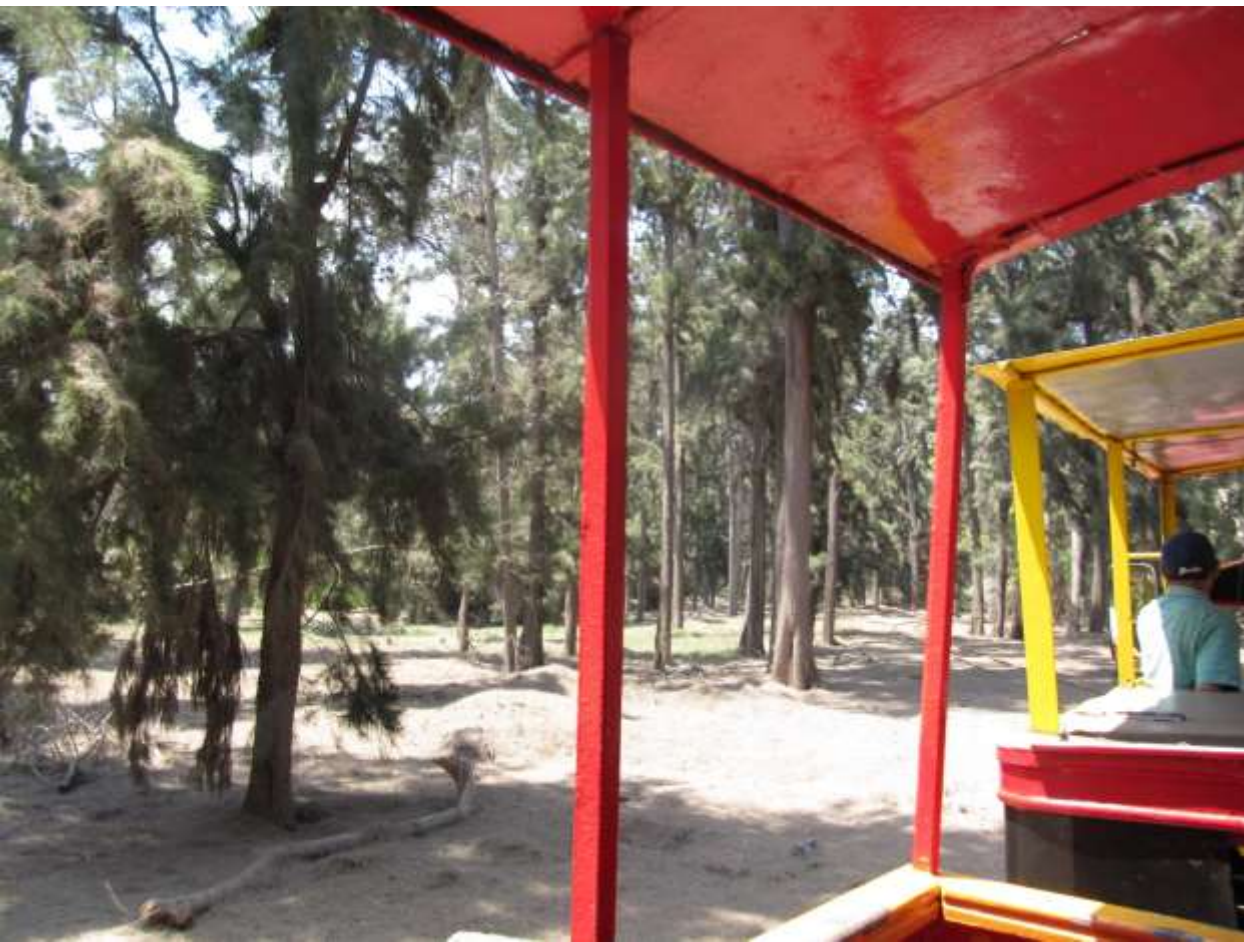
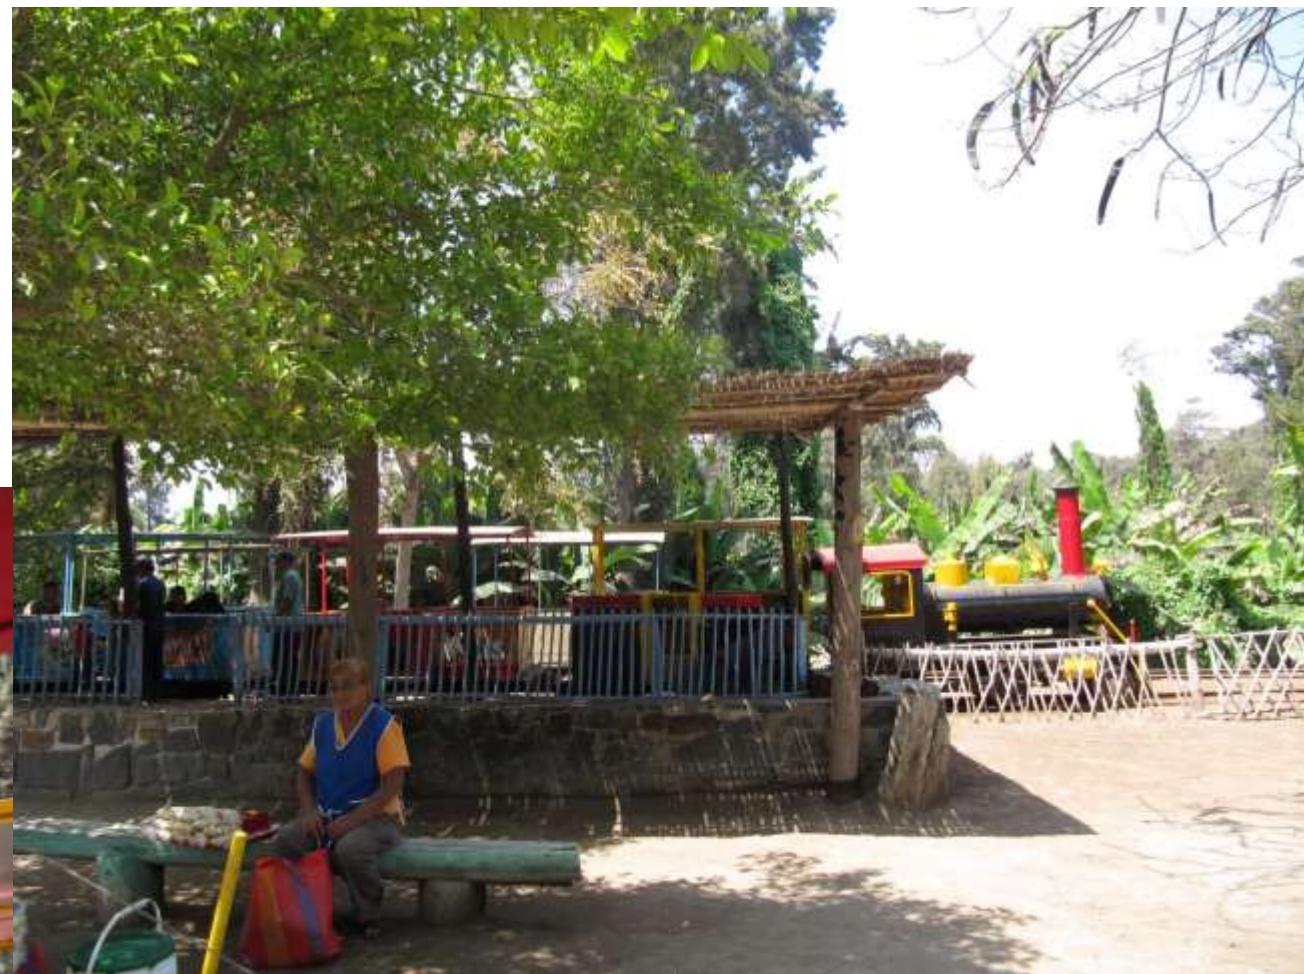
Trencito

1. Trencito: en buen estado. Atraviesa por los espacios naturales conectándolos con las zonas de mayor uso, requiere mantenimiento.
2. Zona de recorrido del tren invadida por *Ipomoea alba*.

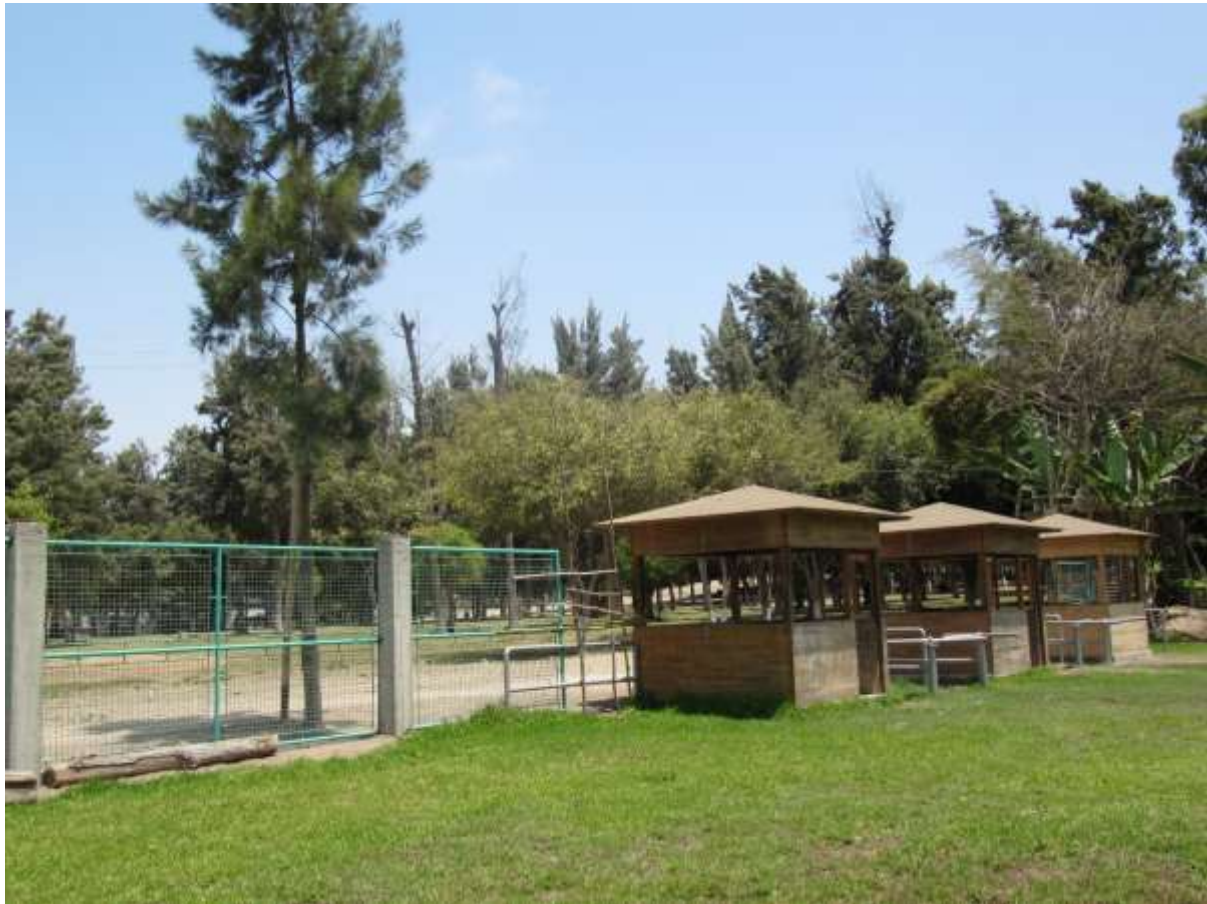
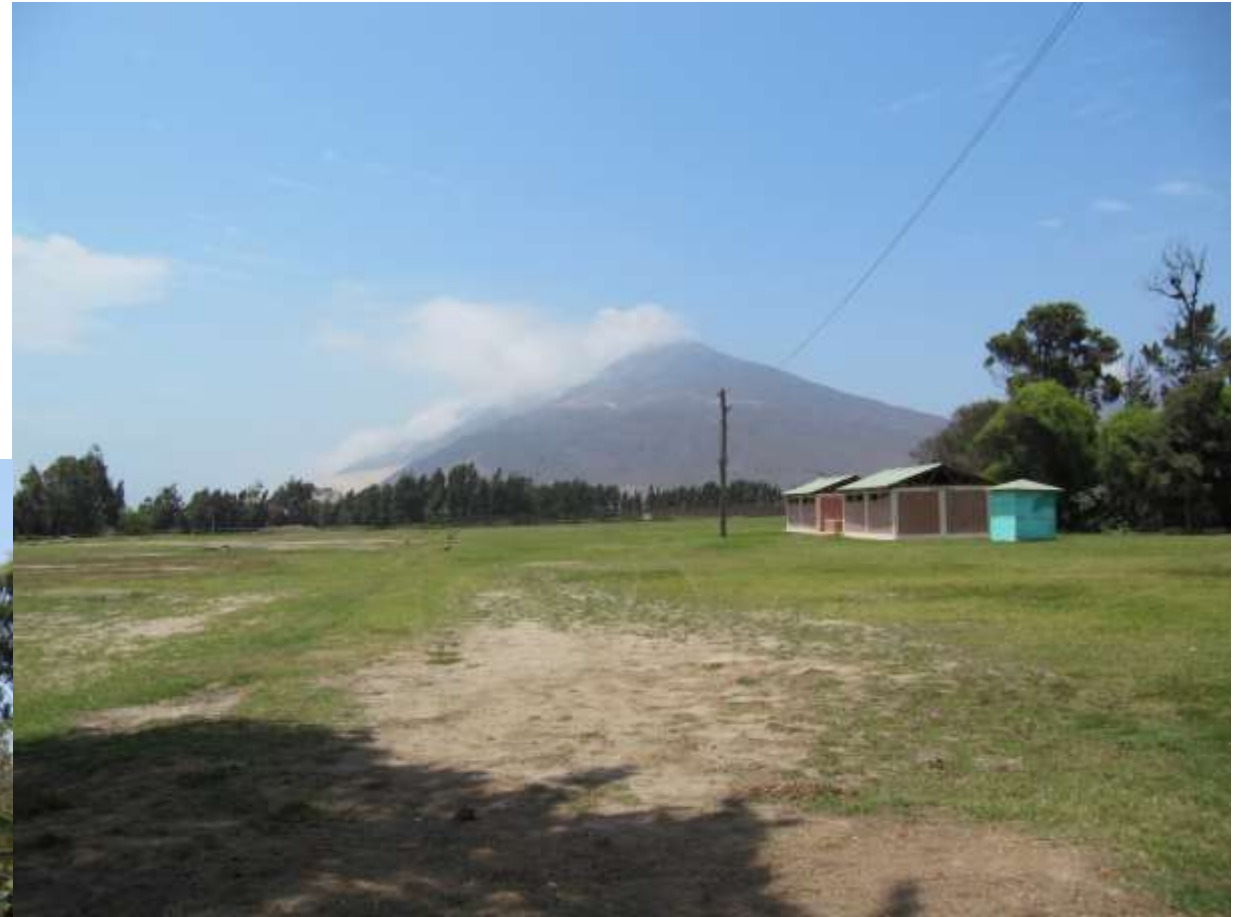
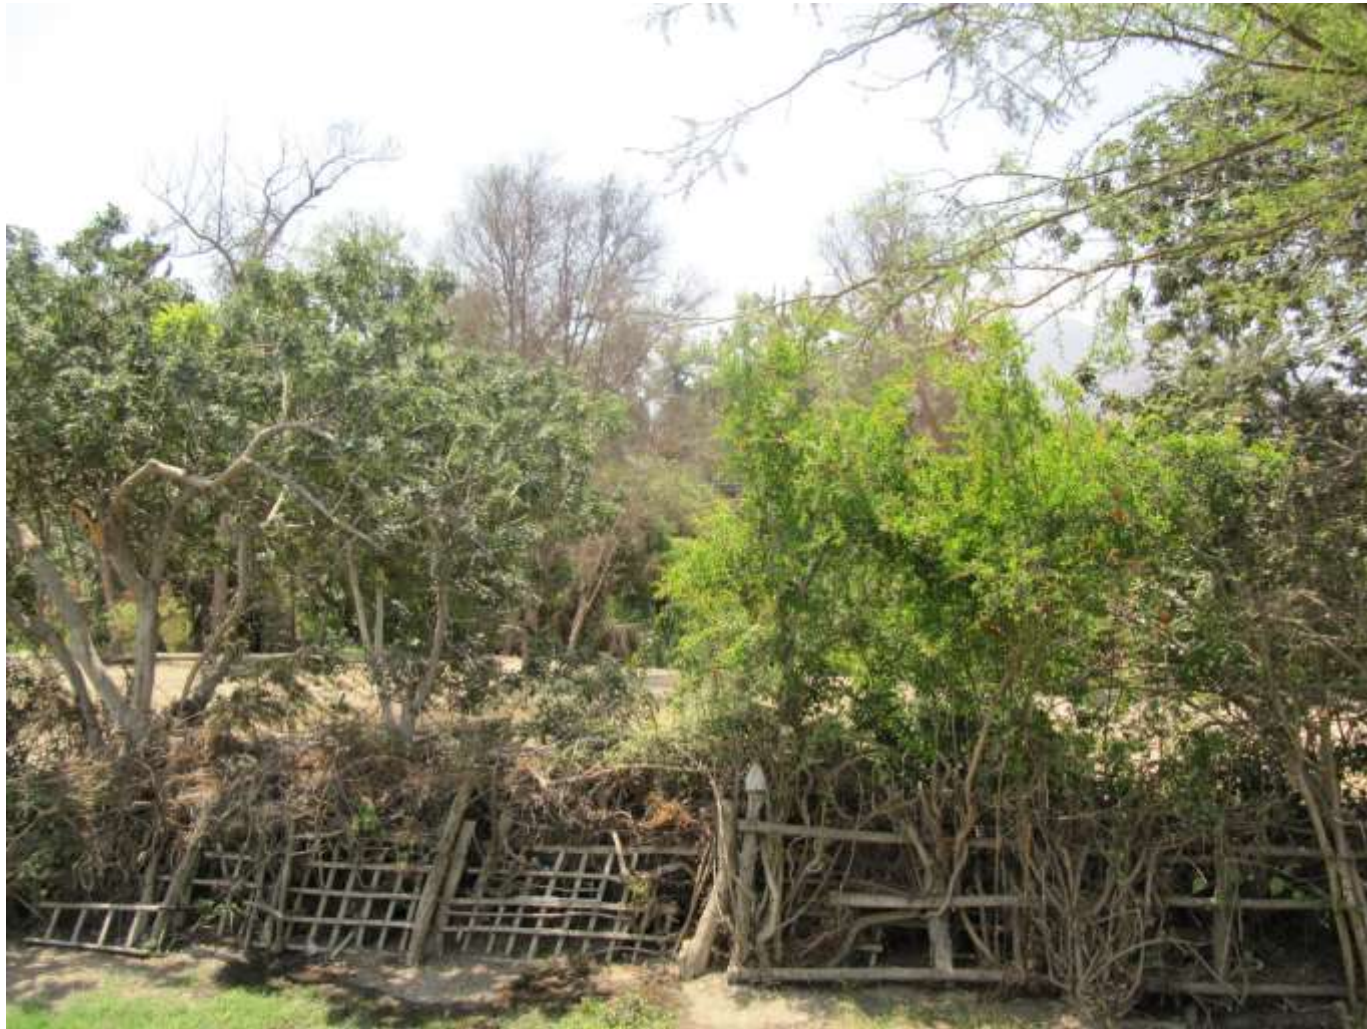
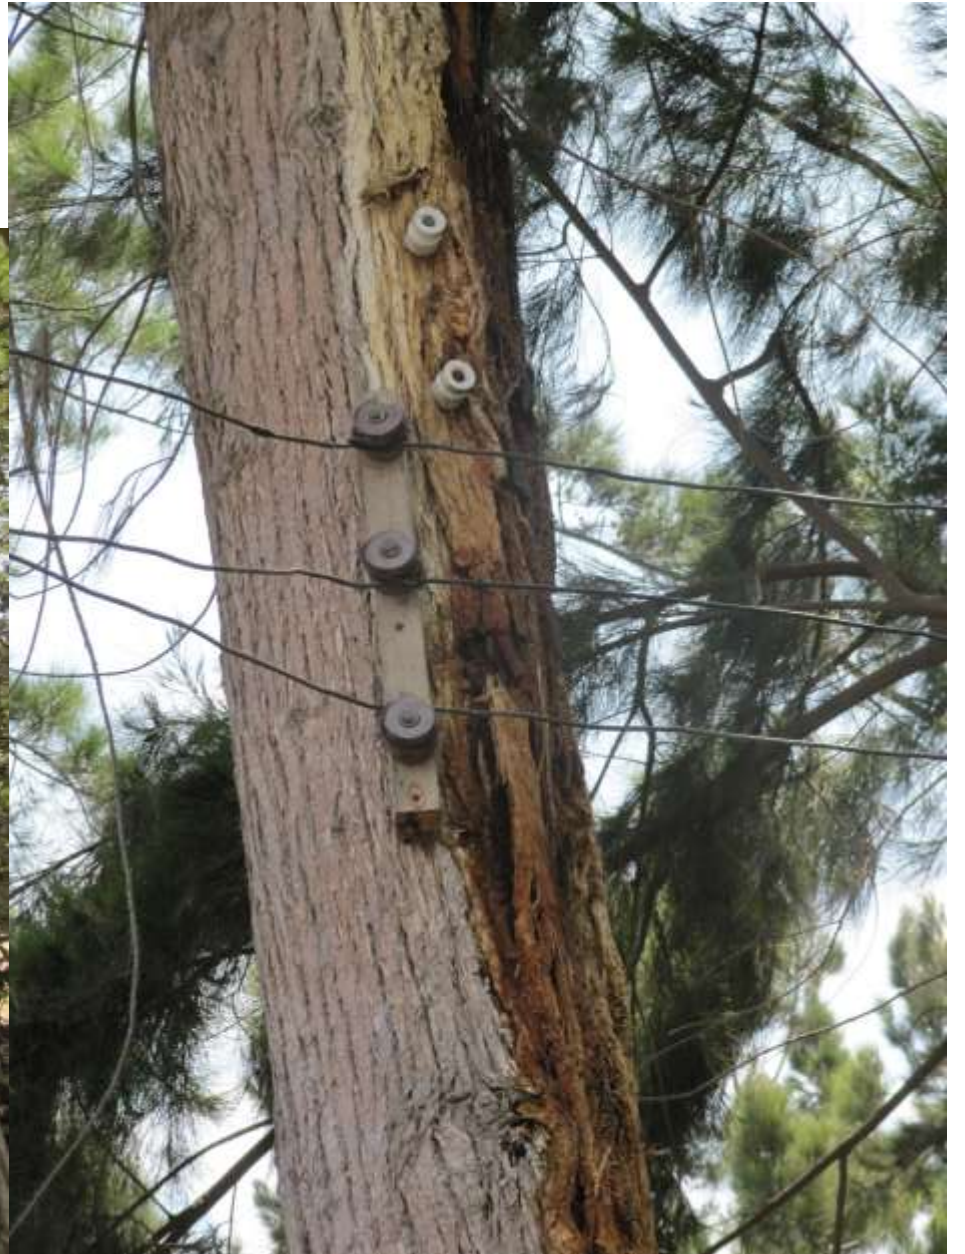
Campo ferial

- Campo ferial, se utiliza para la fiesta de San Pedrito. La laguna que se encuentra dentro del campo ferial ha colapsado, esta se usaba como desagüe de los baños, actualmente se ha construido nuevos baños que cuentan con un pozo séptico.
- Casetas de triplex y reja parchada.
- Cables mal instalados en los árboles, lo que resulta peligroso.

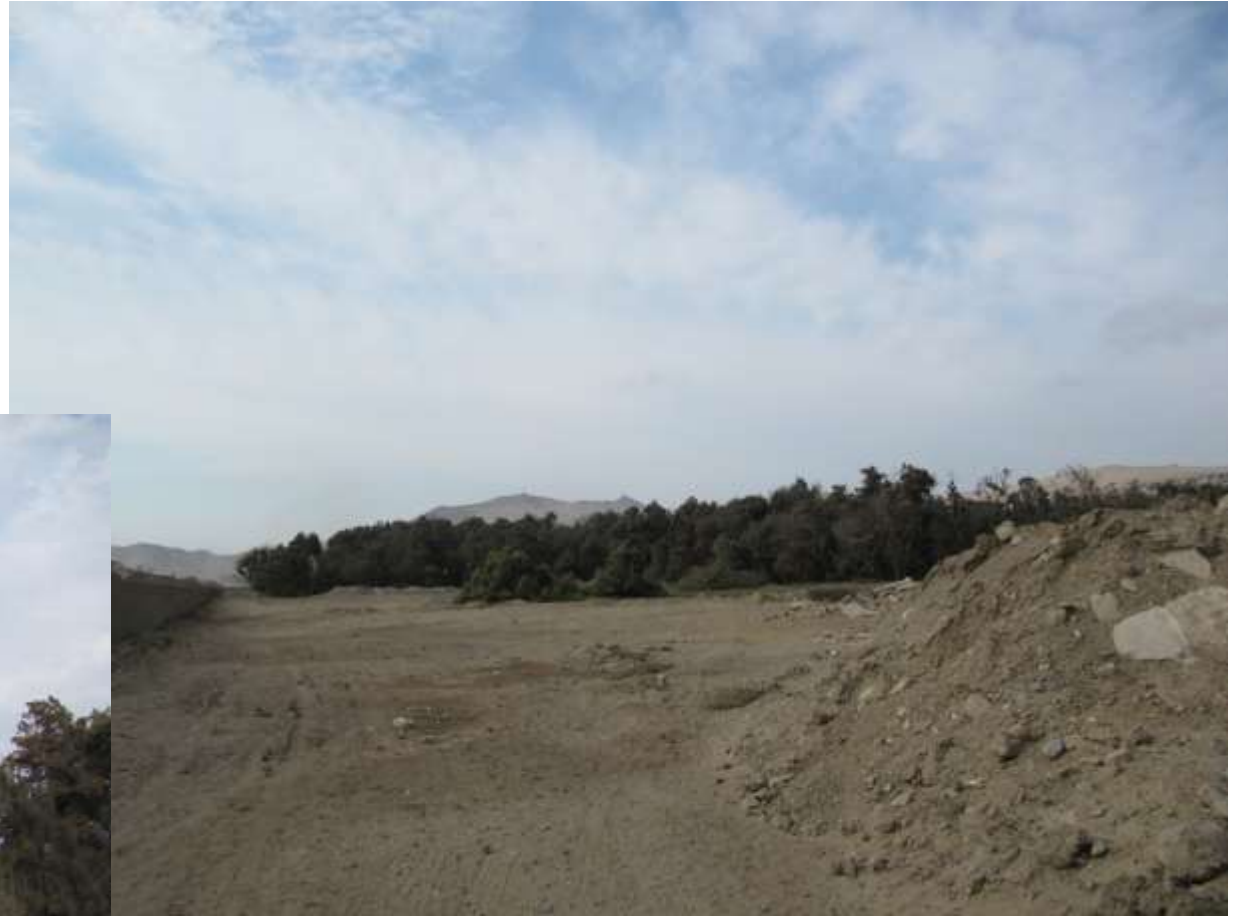
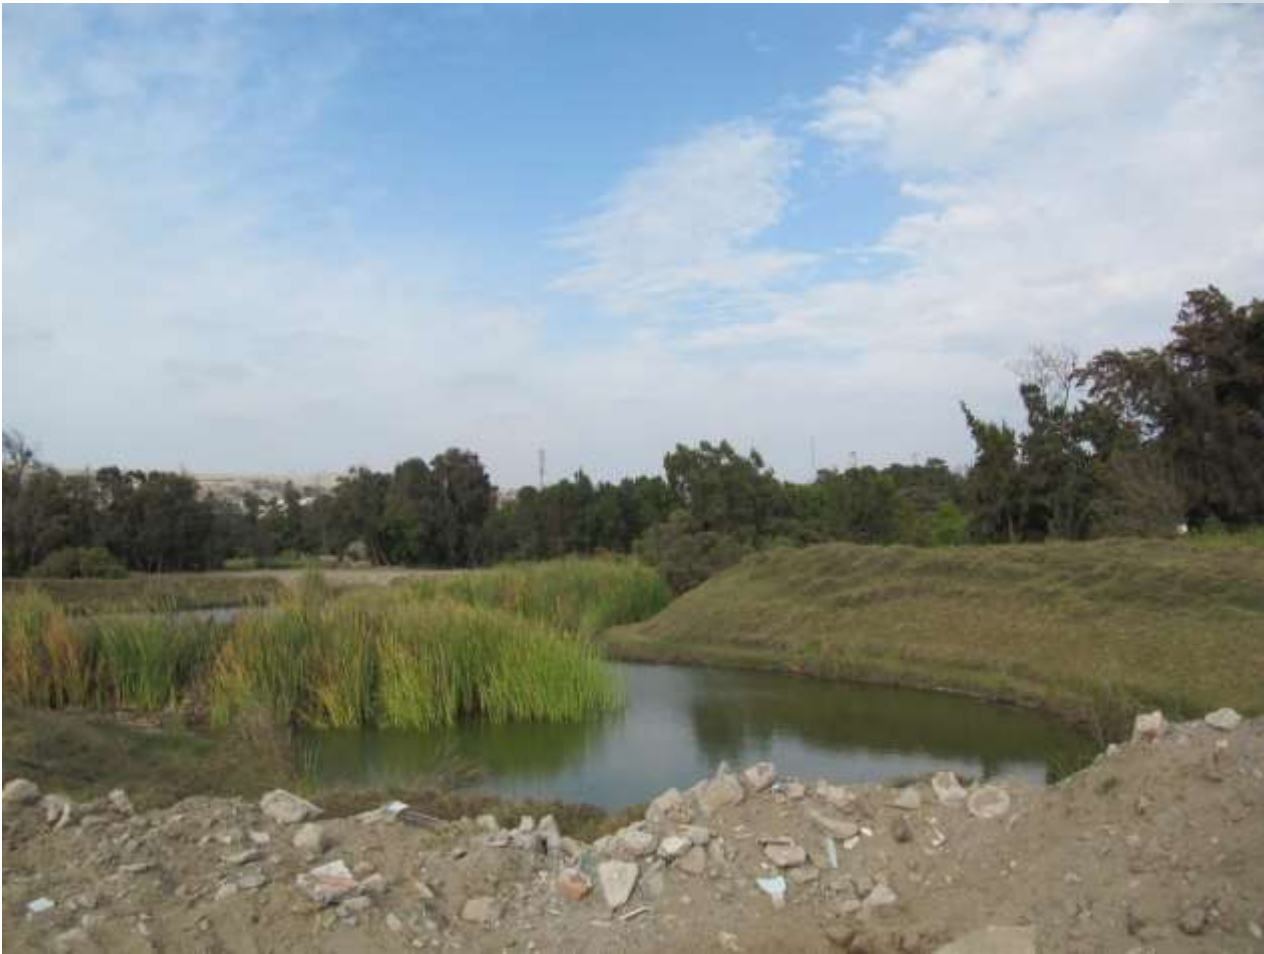
Desmonte

- Cerco perimétrico, se ha tratado de completar el cerco perimétrico con desmonte, por seguridad. Sin embargo no debería seguir rellenándose el área de desmonte fuera del cerco.
- Parte del muro esta caída, es importante reconstruir el muro para poder controlar mejor el ingreso.
- Actualmente existen niños que son abandonados en el parque.
