Propuesta de remodelación del parque zonal de Chimbote

Dra. Ana Sabogal

Seminario internacional Ciudades Sostenibles y Cambio Climático

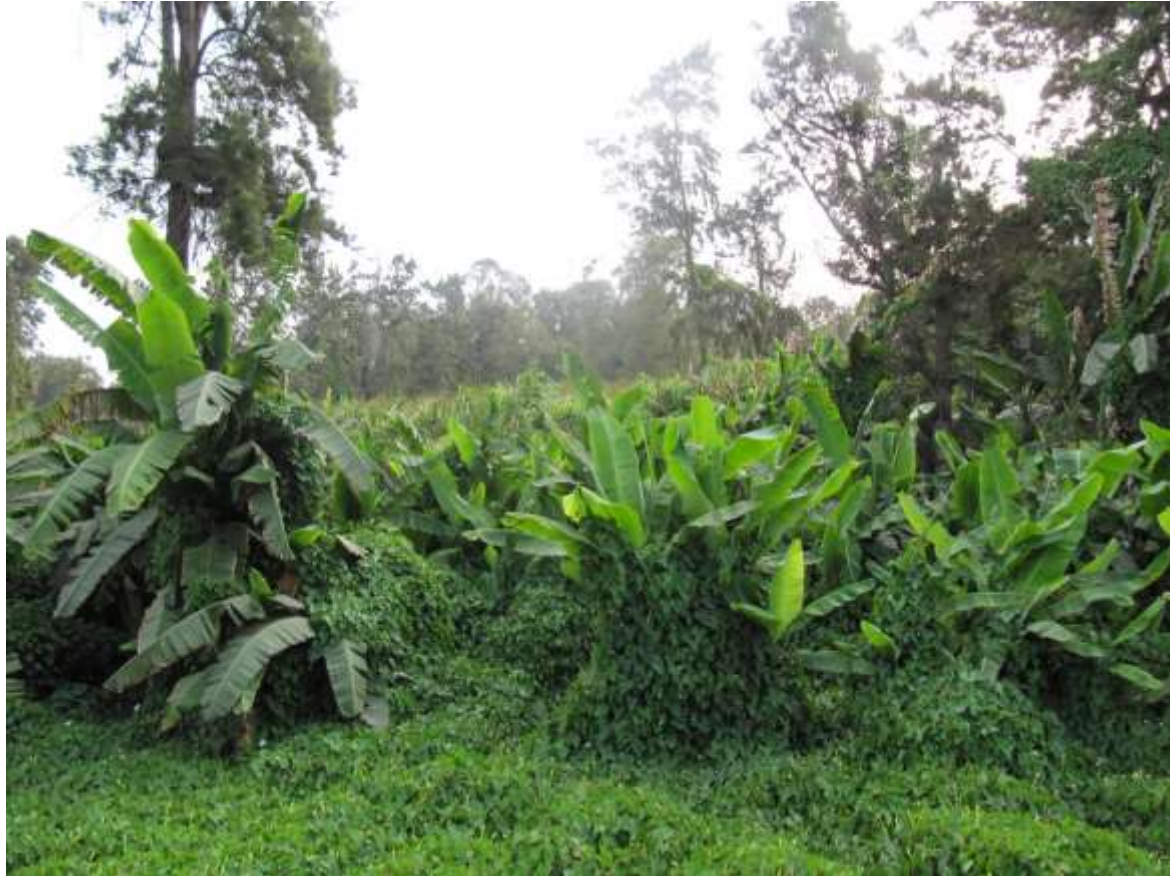
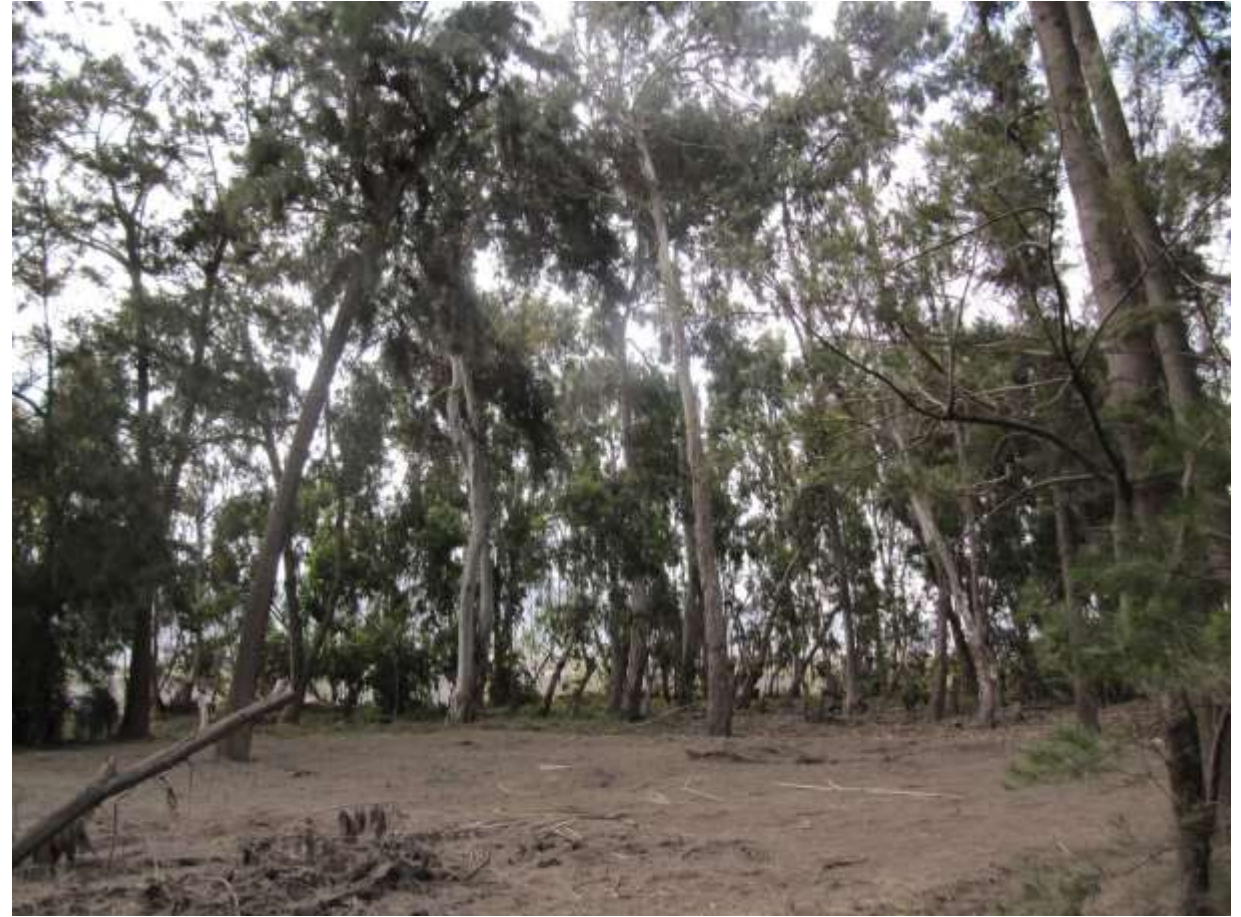
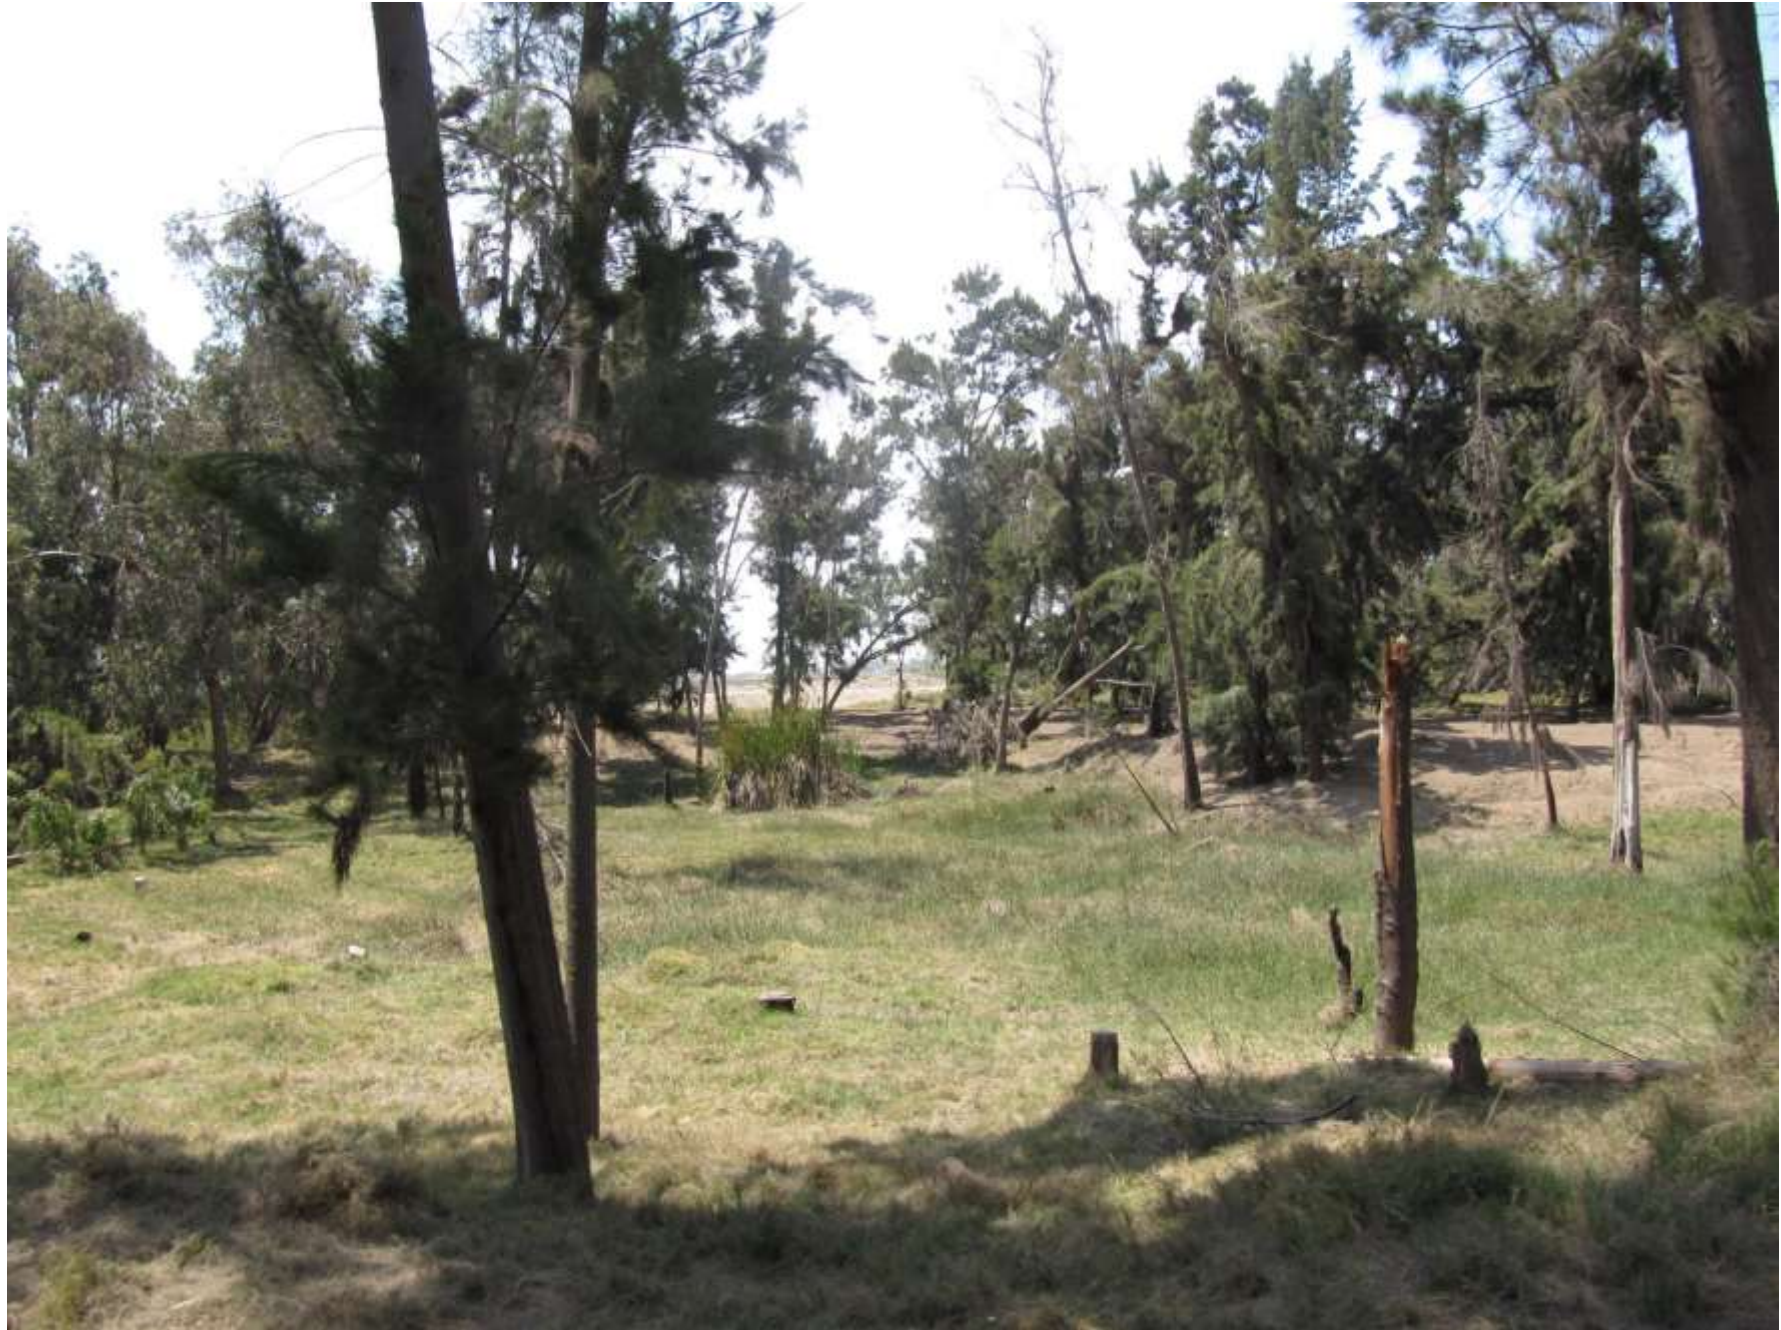
Bosque

- La mayoría de árboles tienen alrededor de 40 años y deben ser renovados, muchos de ellos se encuentran enfermos.
- Hay que ir renovando los árboles y reemplazándolos por nuevos. Hay que hacer una ficha por árbol con los datos de cada uno y las intervenciones.
- Los árboles se encuentran en mal estado, muchos de ellos tienen hongos y requieren mantenimiento. Como especies para la zona del bosque se podría diversificar con *grevilea* y/o tamarix para evitar la alelopatía del eucalipto y de la casuarina.
- Se requiere urgente supervisar los árboles a fin de evitar que las ramas se quiebren.
- Zona de piscina; Reemplazar las casuarinas viejas por palmeras alrededor de la piscina.

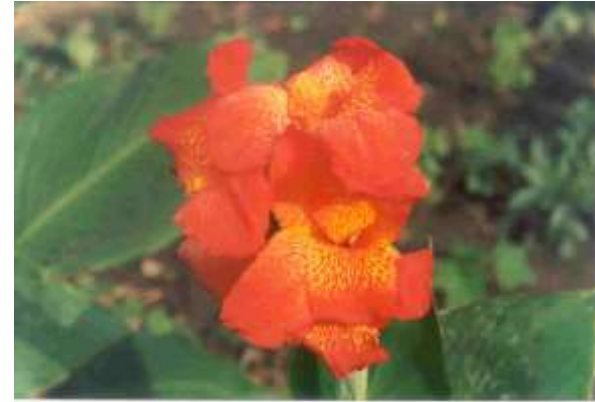
Tratamiento paisajista: laguna

- **Laguna natural:**
- La laguna natural posterior a la artificial podría limpiarse y utilizarse para paseo en bote a pedal o pesca. Utilizar especies filtradoras de flor: achira (*Cana edulis*), cala o de cartucho (*Zantedeschia aethiopica*)
- Avistamiento de aves: utilizar zona de totorales para promover anidamiento de aves, crear circuito de avistamiento de aves.

- **Laguna artificial:**
- Alrededor de la laguna artificial sembrar especies de monte ribereño: sauces (*Salix humboltiana*), Sauco (*Sambucus peruviana*), baccharis (*Baccharis sp.*).
- Para evitar que se le de a los peces la canchita que se vende alrededor de la piscina se propone la venta de comida para peces. Introducir patos peruanos.
